## STM32H750 上使用 PCROP 后导致 Hard Fault

关键字: PCROP, Hard Fault, STM32H750

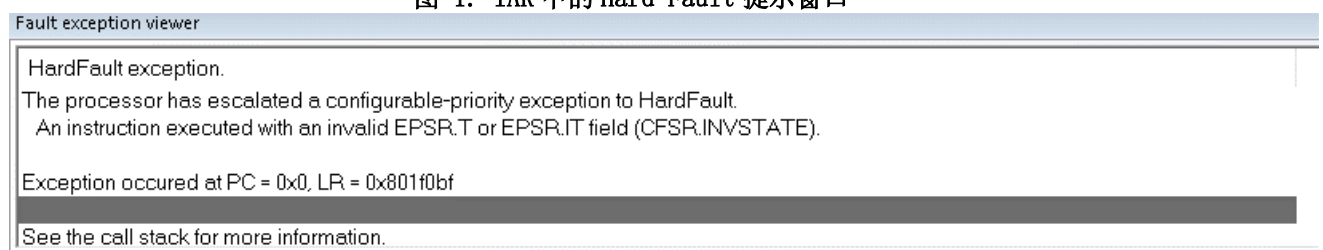
图 1. IAR 中的 Hard Fault 提示窗口

在我使用 IAR 进行 PCROP 的测试时，发生了如下错误。

Hard Fault 的错误描述为: INVSTATE, 无效状态代表的是试图切换到 ARM 状态, 查看文档后有以下信息:

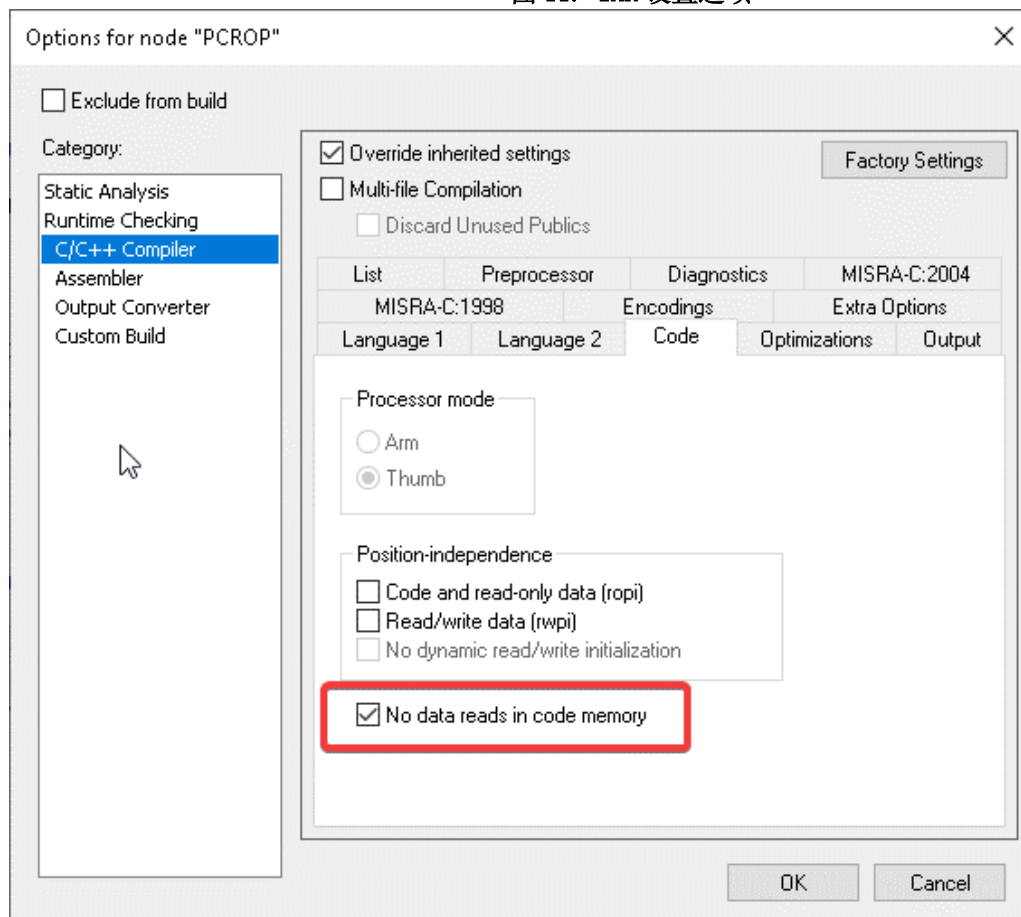
图 11. IAR 设置选项

根据 AN4968 中关于 IAR 的配置，只有以下内容需要勾选，目前看来是无法解决这个问题的：

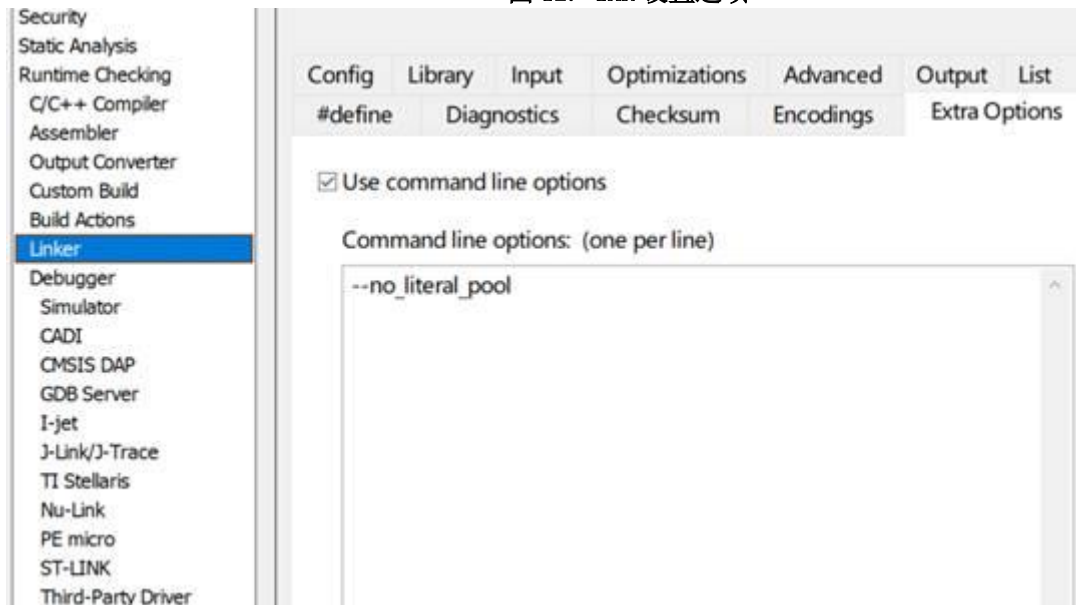
图 12. IAR 设置选项

在咨询了 IAR 的支持工程师后，得到信息是可以在 Link 配置中设置：

可以看到，这里先将 0x21b1 存放到 R12 的低地址，再将 0x9004 存放到 R12 的高地址，最后 BX R12 完成跳转。和前面的跳转部分汇编相比，此时不需要访问 PCROP 保护的 flash 区域的数据了，所以不会有问题。

虽然这种方法可以解决，但图中 LINK 文件的配置是针对全局的，取消掉 literal pool 会对全局的代码效率产生影响，有没有更好的办法可以只针对 test.c 文件做配置呢？

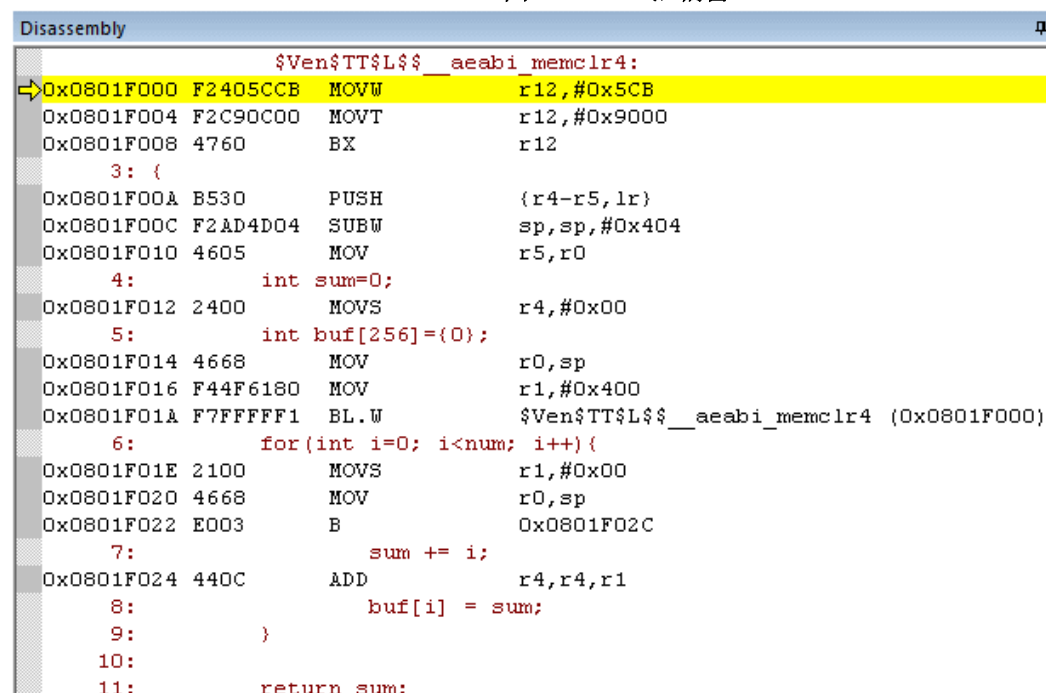
图 15. Keil 汇编窗口

Keil 生成的汇编代码，从图中可以看到，此处 Veneer 产生的跳转是不会有问题的。

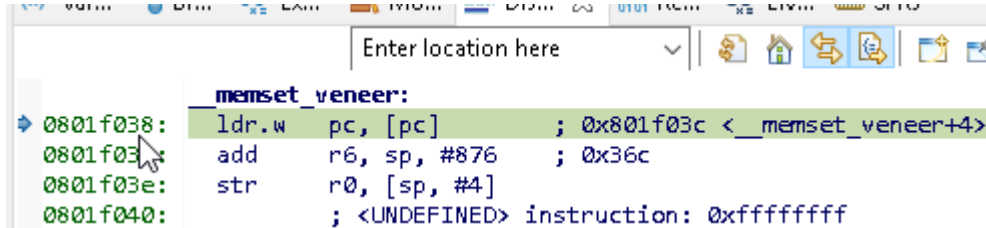
图 19. Cube IDE 汇编窗口

配置前：访问了 PCROP 区域的 flash 内容进行跳转。

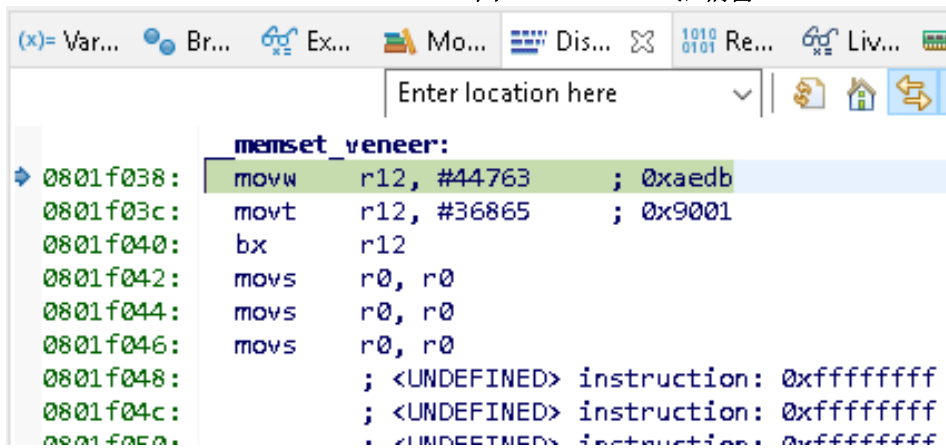
图 20. Cube IDE 汇编窗口

配置后，直接修改 R12 进行跳转。
